### KENNZEICHNUNG

### **EINBAU**

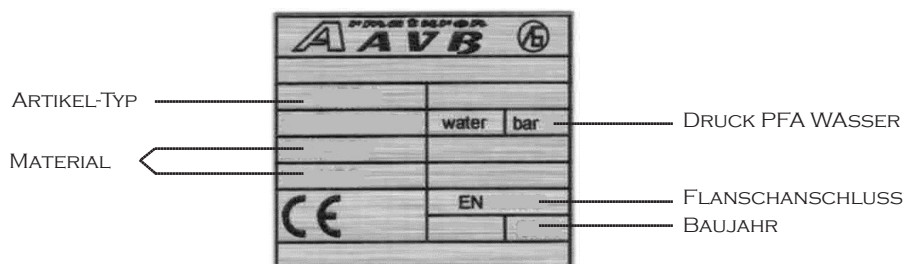
BEISPIEL TYPENSCHILD AAVB-ARMATUREN:

VENTILE SIND MIT EINEM TYPENSCHILD MIT ALLEN BENÖTIGTEN INFORMATIONEN BEZÜGLICH DRUCK UND KENNZEICHNUNG (CE) AUSGESTATTET.

VERGEWISSERN SIE SICH, DASS DER BETRIEBSDRUCK DES MEDIUMS WIRKLICH DEM AUF DEM TYPENSCHILD ANGEgebenEN DRUCK ENTSPRICHT.

DIE AUF DEM TYPENSCHILD AUFGEFÜHRTE BEZEICHNUNG MUSS BEI JEDER ERSATZTEILANFRAGE, SOWIE BEI JEDER REKLAMATION ODER RÜCKSENDUNG ANGEGEBEN WERDEN.
